## Stadtmauer

## Beçin Kalesi (Burg von Beçin)

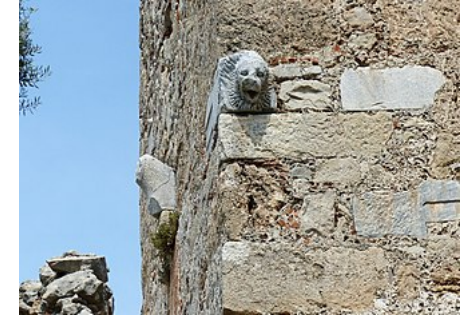
Löwenkopf-Spolien in der Burgmauer von Beçin Kalesi.

Die Burgmauer, z. Teil mit Spolien (Löwenköpfe) durchsetzt, ist weitgehend gut erkennbar. Der Zugang zur eigentlichen Burg von Beçin hoch über dem modernen Milas-Ortsteil und ehemaligem Dorf Mutluca (Beçin) liegt im Westen der Gesamtanlage der mittelalterlichen Stadt etwa 200 m östlich des Besucherzentrums. Man erreicht das Innere der Burg vorbei am restaurierten Burgbrunnen über eine überdachte Treppe im

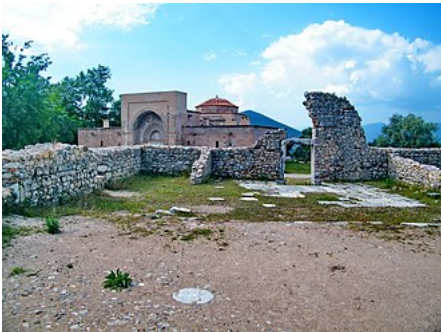
Blick über die ruinierten Mauern der Orhan-Moschee auf die Ahmed-Gazi-Medrese, im Mittelgrund rechts Stücke des Marmor-Fußbodens der Moschee. Erkennbar sind auch am Boden die runden Platten, auf denen Holzsäulen standen

Die Orhan-Moschee gehörte wahrscheinlich zu der Gruppe der sogenannten seldschukischen „Waldmoscheen“<sup>[117]</sup>, Moscheen mit Holzsäulen und Holzdecken. In der nördlichen Hälfte des Gebetsraumes findet man einige Spolien-Marmorplatten aus byzantinischer Zeit, die sicherlich einst den gesamten Boden bedeckten. Auf dem dortigen Boden konnten 12 Stellen (gereihte runde Platten) bestimmt werden, auf denen Holzsäulen gestanden hatten. Demnach war die Moschee in vier Nord-Süd verlaufende Schiffe mit drei Stützenreihen unterteilt. Der Mihrab mit rechteckigem Profil zentriert die Qibla-Wand. Nur zwei Reihen modellierter Steine des Mihrab sind erhalten. Eine Bank, die von der dritten Stützenreihe von Norden ausging und vermutlich später gebaut wurde, bedeckt den südlichen Teil des Gebetsraumes. Auf dieser 15–20 cm hohen Bank mit verputztem Boden ist noch der Rest der westlich des Mihrab aufgestellten Kanzel zu erkennen.<sup>[118]</sup>

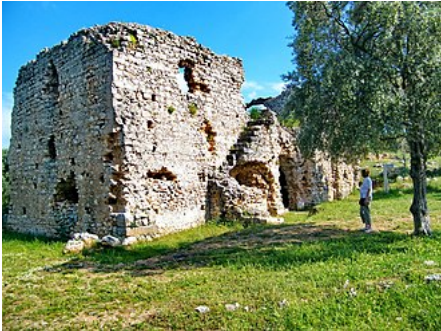
Der ruinierte Kızıl Han. Gut erkennbar ist die Außentreppe ins Obergeschoss

Die Karawanserei des Kızılhan 20 m südlich der Orhan-Moschee gegenüber dem Kubbeli Çeşme ist als innerstädtischer Gasthof gebaut worden. Das einschiffige, langgestreckte Gebäude mit dem Eingang in der Mitte der Westfassade hatte zwei Geschosse. Der Zugang zum Obergeschoss war über eine links vom Portal beginnende Steintreppe an der Westwand erschlossen.<sup>[104]</sup> Das innere Bodenniveau der Karawanserei liegt erheblich niedriger als das äußere. Offenbar wurde der ursprüngliche Boden im Inneren künstlich abgesenkt. Beim Portal wurde anstelle des sonst verwendeten Bruchsteinmauerwerks bearbeiteter Stein benutzt. Das durch Zierleisten verschönerte Portal hat keine Seitenflügel. Die meisten skulptierten Steine des Portal sind heruntergefallen oder entfernt worden. Der Kızıl Han hat keine Bauinschrift. Die Inschriftenstelle, die sich direkt

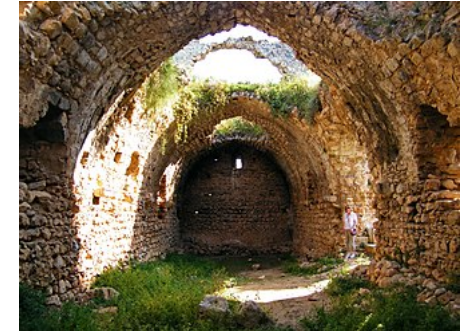
Das innere Gewölbe des Kızıl Han mit eingestürzten Deckenteilen

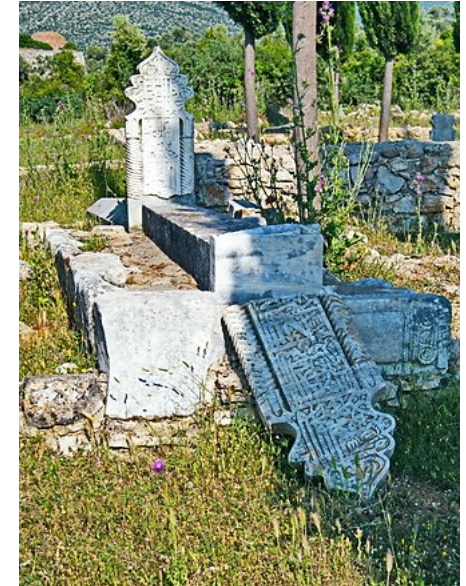
Grab aus dem 15. Jahrhundert auf dem Mentese-Friedhof.

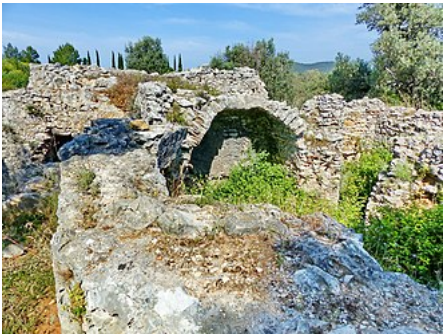
Teil-Ruine des Yelli Hamam am Abhang des Karaahmet-Tales. Im Hintergrund erkennt man die Zypressen des Mentese-Friedhofs.

Das erste Objekt der Yelli Külliyesi östlich des Mentese-Friedhofs ist das Yelli Hamam (Windiges Bad) westlich der Yelli-Moschee. Ein wichtiger Teil der mit Bruchstein errichteten Mauern steht noch, fast die gesamte obere Abdeckung ist allerdings zusammengebrochen. Das Bad zeigt grob das Planschema eines Hamam mit Iwanen und privaten Eckräumen. Der West-Ost ausgerichtete Bau mit drei Iwanen und Umkleidekabinen, Privatzellen, Warmraum und temperierten Zwischenräumen sowie Wassertanks steht auf einem nach Norden abfallendem Gelände und wurde der Geländestruktur angepasst. Die Umkleidekabine an der Westfront hatte eine Holzdecke. Die Toilette, die sich zu einem sehr kleinen warmen Raum öffnete, war aufgrund der Privatzelle im Norden nicht ganz rechtwinklig. Der Zentralteil war mit einer Kuppel, die beiden Iwane auf der Ost- und Westseite mit einem Halbkreuzgewölbe, die Privatzelle in der nordöstlichen Ecke und der westliche Teil des Wasserbeckens, das aus zwei unterschiedlich breiten Abschnitten besteht, mit einem Kreuzgewölbe überdeckt. Man nimmt an, dass das Bad, wie die anderen Einheiten des Komplexes auch, im ersten Viertel des 15. Jahrhunderts erbaut wurde.<sup>[26][136]</sup>

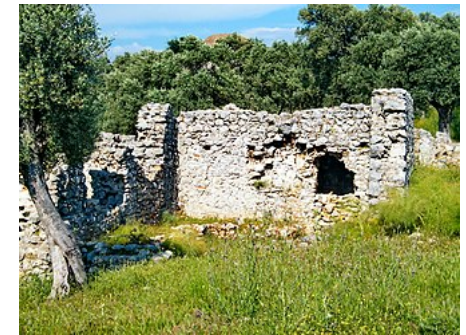
Teil-Ruine des Yelli Hamam am Abhang des Karaahmet-Tales

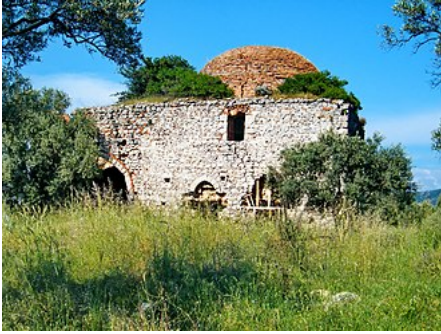
Blick auf die Ruine der Yelli-Moschee

Die östlich des Yelli-Bades gelegene Yelli-Moschee ist in einem relativ gutem Zustand. Sie besteht aus einem quadratischen, einkuppeligen Gebetsraum, zwei weiteren mit Kreuzgewölben überdeckten Räumen als Narthex. Die Gebäudewände wurden mit Bruchsteinen, die Kuppel mit Ziegeln gebaut. Den Gebetsraum (Harim) betritt man direkt von der Ostfassade her durch zwei Türen, eine am östlichen Ende der Nordfassade, die andere in der Mitte der Ostfassade der Moschee. Die Innenflächen der Harimwände sind vollständig verputzt. Die untere Linie des Kuppelübergangs wird durch eine Reihe von Zierleisten hervorgehoben. Die gemauerte Harim-Kuppel mit einem dreieckigen gürtelartigen Übergang ist allerdings teilweise eingestürzt, und in den verbleibenden Teilen sind tiefe Risse zu beobachten. Die große kreisförmige Öffnung in

der Mitte der Kuppel ist wohl eine sogenannte „Laterne“ (Lichtöffnung). Trompen wurden in der Kuppel installiert, um die Last der Abdeckung zu verringern und die Akustik zu unterstützen. Das von Zierleisten eingerahmte Portal im Osten hat keine Seitenflügel. An der Ostfassade gibt es zwei Fenster, jeweils eines in der unteren und eines in der oberen Reihe. Das untere Fenster sowie die Fenster der anderen Wände, haben einen Spitzbogengiebel aus skulptierten Steinen. Das obere Fenster hingegen hat eine Spitzbodenöffnung. An der Südfassade, auf beiden Seiten des als rechteckige Nische geformten Mihrab, dessen Beschichtung zerstört ist, gibt es ebenfalls je ein Fenster in der unteren und oberen Reihe. Diese Fenster-Anordnung wiederholt sich an der Westseite. Im Inneren der Nordfassade gibt es oben nur einen „blinden“ Bogen. Der zweiteilige mit Kreuzgewölben bedeckte Narthex im Westen öffnet sich,

akzentuiert mit einer Reihe von Ziegeln, mit einem weiten Spitzbogen aus geglätteten Steinen nach außen. Ein Bogen trennt die beiden Einheiten. Ein Teil der mit Backsteinen errichteten Kreuzgewölbe im Westen ist eingestürzt. Die Yelli-Moschee hat keine Bauinschrift. Es fehlen auch Dekorationen, um bei der Datierung zu helfen. Die Formteile des Portals an der Ostfassade haben ein Profil wie die Portale osmanischer Gebäude zu Beginn des 15. Jahrhunderts. Zudem lag das Stadtviertel Kepez außerhalb der Stadtmauern, und Beçin erweiterte sich erst Ende des 14. Jahrhunderts über die Stadtmauern. Demnach wurde die Yelli-Moschee im späten 14. oder frühen 15. Jahrhundert errichtet.<sup>[104][137]</sup>

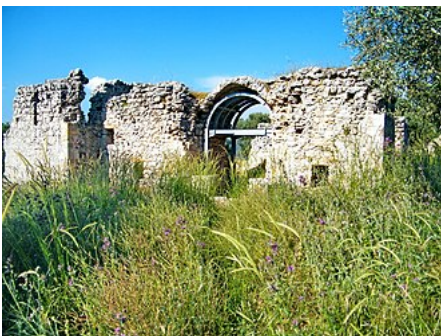
Außenansicht der ruinierten Yelli-Medrese

Bereits in den 1980er Jahren befand sich die aus Bruchstein und bearbeitetem Stein erbaute Yelli Madrese in einem sehr heruntergekommenen Zustand. Fast die gesamte obere Abdeckung war zusammengebrochen. Obwohl das Gebäude ausgegraben, dabei vom Schutt allerdings nicht befreit wurde, war es nicht möglich, einen konkreten Plan herzustellen, um sagen zu können, an welcher Seite sich der Eingang befand. Die Nordwand grenzt direkt an einen steil abfallenden Hang. Da sich die Eingänge der Yelli-Moschee auch nicht an der Nordfassade, sondern an der Ost- und Westseite befinden, und obwohl es an eben diesen Seiten des Medrese-Hofes Platz für einen Portikus gibt, sind dort keine Spuren eines Eingangs zu finden. Die Yelli Madrese hatte einen offenen Innenhof, drei Iwane, Schülerzellen und Klassenzimmer. Was sich erkennen lässt, sind je drei Räume an der Nord- und Westseite, zwei an der

Süd- und vier an der Ostseite. Der Haupt-Iwan an der Südseite ist extrem groß und hoch. Spuren einer Treppe am nördlichen Ende der Westseite des Hofes sprechen für die mögliche Existenz eines Obergeschosses. Das Gebäude trägt keine Inschrift oder irgendein Datierungsmerkmal. Wahrscheinlich wurde die Medrese zusammen mit der Moschee gegen Ende des 14. oder Anfang des 15. Jahrhunderts gebaut.<sup>[104][138]</sup>

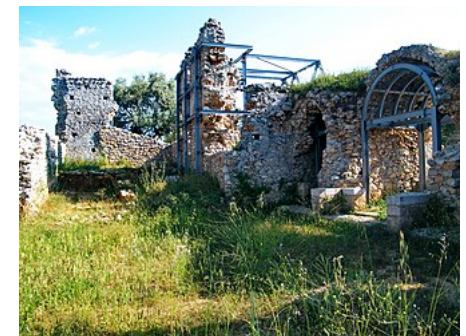
Blick in das Innere der ruinierten Yelli-Medrese
